# Instandsetzung St. Matthäuskirche München

## Objektbeispiel 1

Instandsetzung Sichtbetonfassaden, 2008 – 2010.

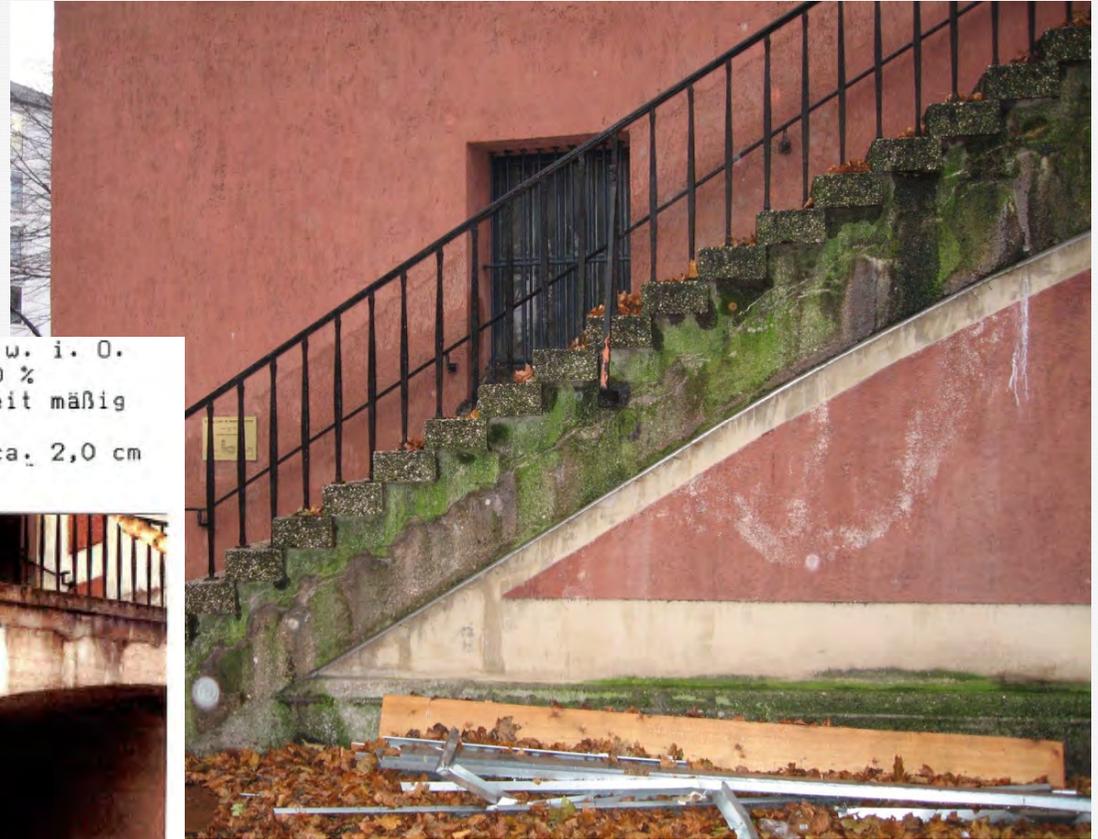
Objektzustand 2008

## Schadensbild Außentreppenanlage

Bewehrung: Stahl II, längs  $\varnothing$  30 mm, glatt, Zustand teilw. i. O.  
teilw. Blattrost, Restquerschnitt teilw. 50 %  
Betondeckung: Oberfläche roh und Putz, Oberflächenfestigkeit mäßig  
Nach Bewehrungsplan: B 300, Z 225, 300 kg  
Karbonatisierungstiefe (Phenolphthaleintest) ca. 2,0 cm
