# Instandsetzung St. Matthäuskirche München

## Objektbeispiel 1

Instandsetzung Sichtbetonfassaden, 2008 – 2010.

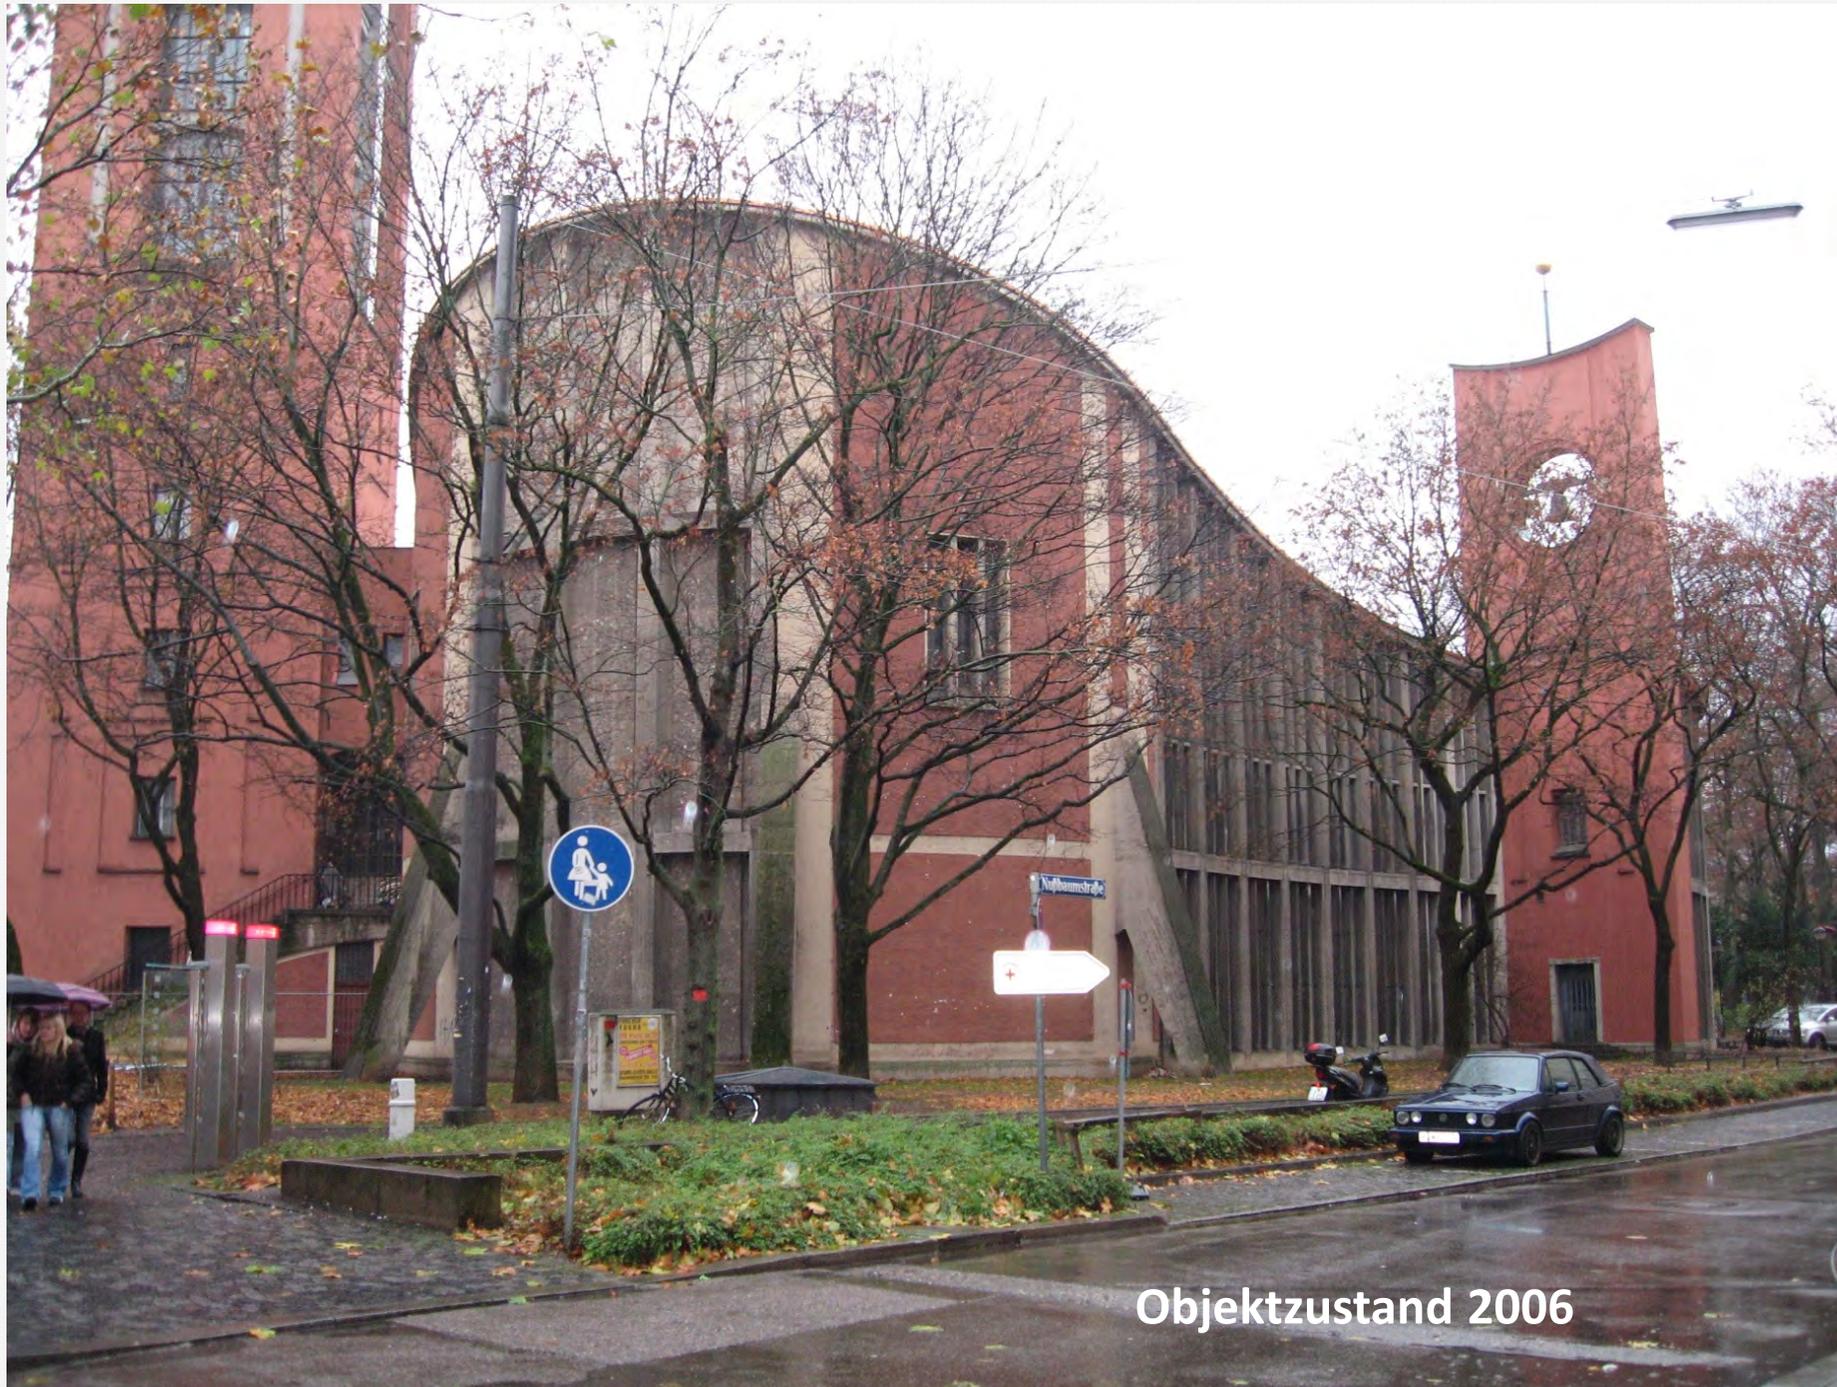
Objektzustand 2006

- Stahlbetontragwerk, ab Querschnitt ca. 40/40 cm in Sichtbeton, Oberflächenstruktur rauh, ähnlich Waschbeton
- nichttragende, vertikale und horizontale Stahlbetonteile aus Fertigteilen, Teile untereinander konstruktiv verbunden
- Aussteifung der nichttragenden Stahlbeton-Fertigteile über Stahlrahmen die zugleich als Fensterrahmen konzipiert sind
- Ausfachungen zwischen den tragenden Stb.-Stützen aus Ziegelmauerwerk mit klassischem Zwei-Lagenputz

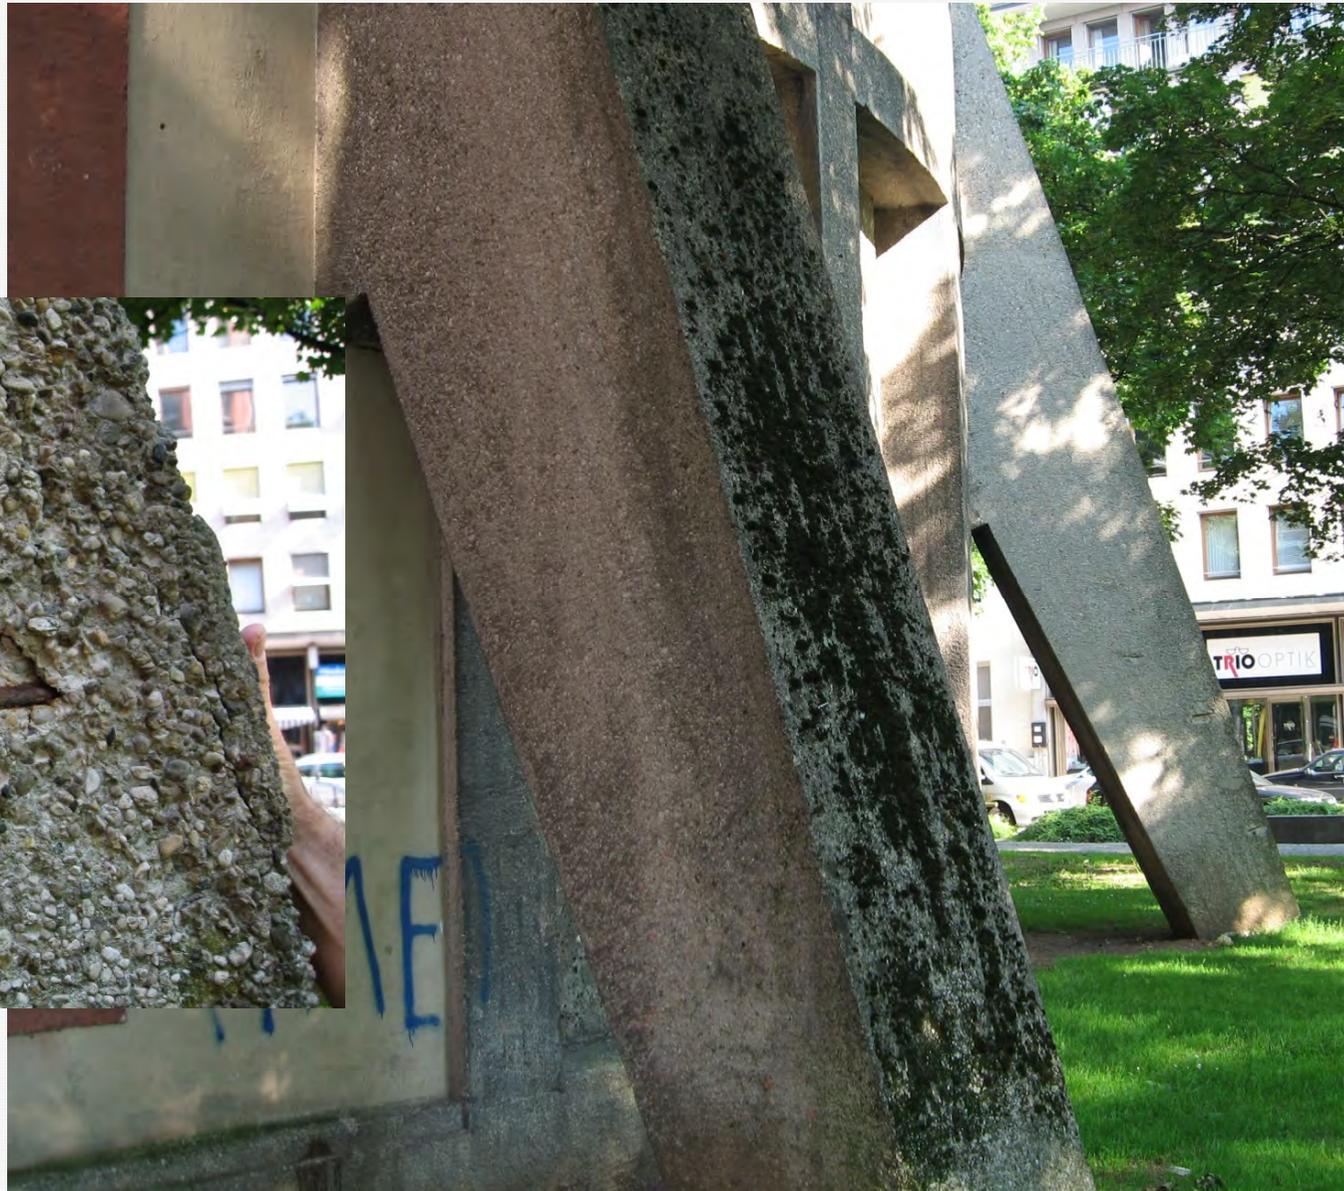
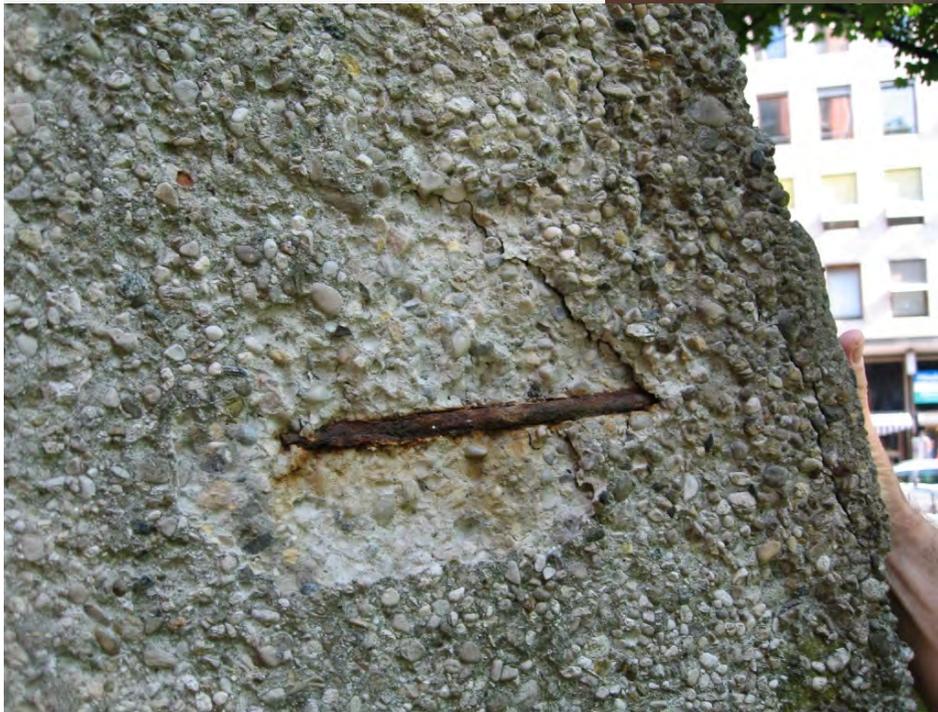
Objektzustand 2008

Bewehrung: Stahl II, längs  $\varnothing$  30 mm, glatt, Zustand teilw. i. O.  
teilw. Blattrost, Restquerschnitt teilw. 50 %  
Betondeckung: Oberfläche roh und Putz, Oberflächenfestigkeit mäßig  
Nach Bewehrungsplan: B 300, Z 225, 300 kg  
Karbonatisierungstiefe (Phenolphthaleintest) ca. 2,0 cm

Grundreinigung (Niederdruck-Rotationswirbelverfahren)

Lokale Realkalisierung nach Rili-SIB 2001, Prinzip R2 mit modifiziertem PCC-Mörtel, anschließend Freilegen des Zuschlages durch Partikelstrahlen

2 x Oberflächenschutz, hydrophobierende Imprägnierung OS 1 – Silancreme zur Reduzierung des Wassergehaltes
